## CÂMARA MUNICIPAL DE BAIXO GUANDU – ES

### DOSSIÊ TÉCNICO CONSOLIDADO ANÁLISE INSTITUCIONAL DAS MANIFESTAÇÕES LEGISLATIVAS RELATIVAS À MANUTENÇÃO DA REDE DE DISTRIBUIÇÃO DE ENERGIA ELÉTRICA

Município de Baixo Guandu – Espírito Santo  
Período de Análise: 2018–2026

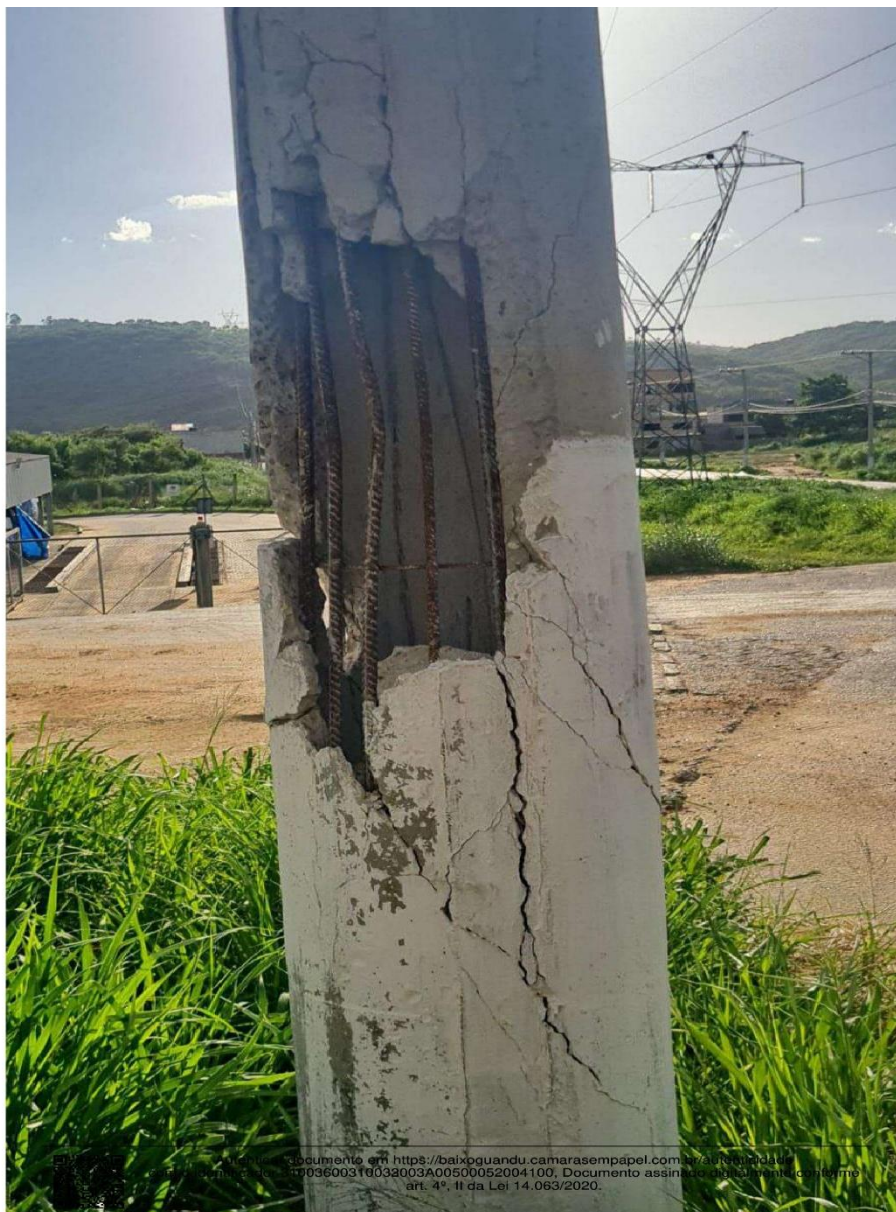
FIGURA 1

Figura 1 – Poste de concreto com ruptura estrutural e exposição de armadura metálica.

Observa-se fratura significativa na estrutura de concreto com exposição da ferragem interna, indicando comprometimento da capacidade de suporte mecânico e potencial risco à segurança coletiva.

Estruturas com armadura exposta e deformação visível indicam perda de integridade do elemento estrutural, o que demanda substituição ou reforço imediato, não sendo suficiente mera intervenção paliativa.

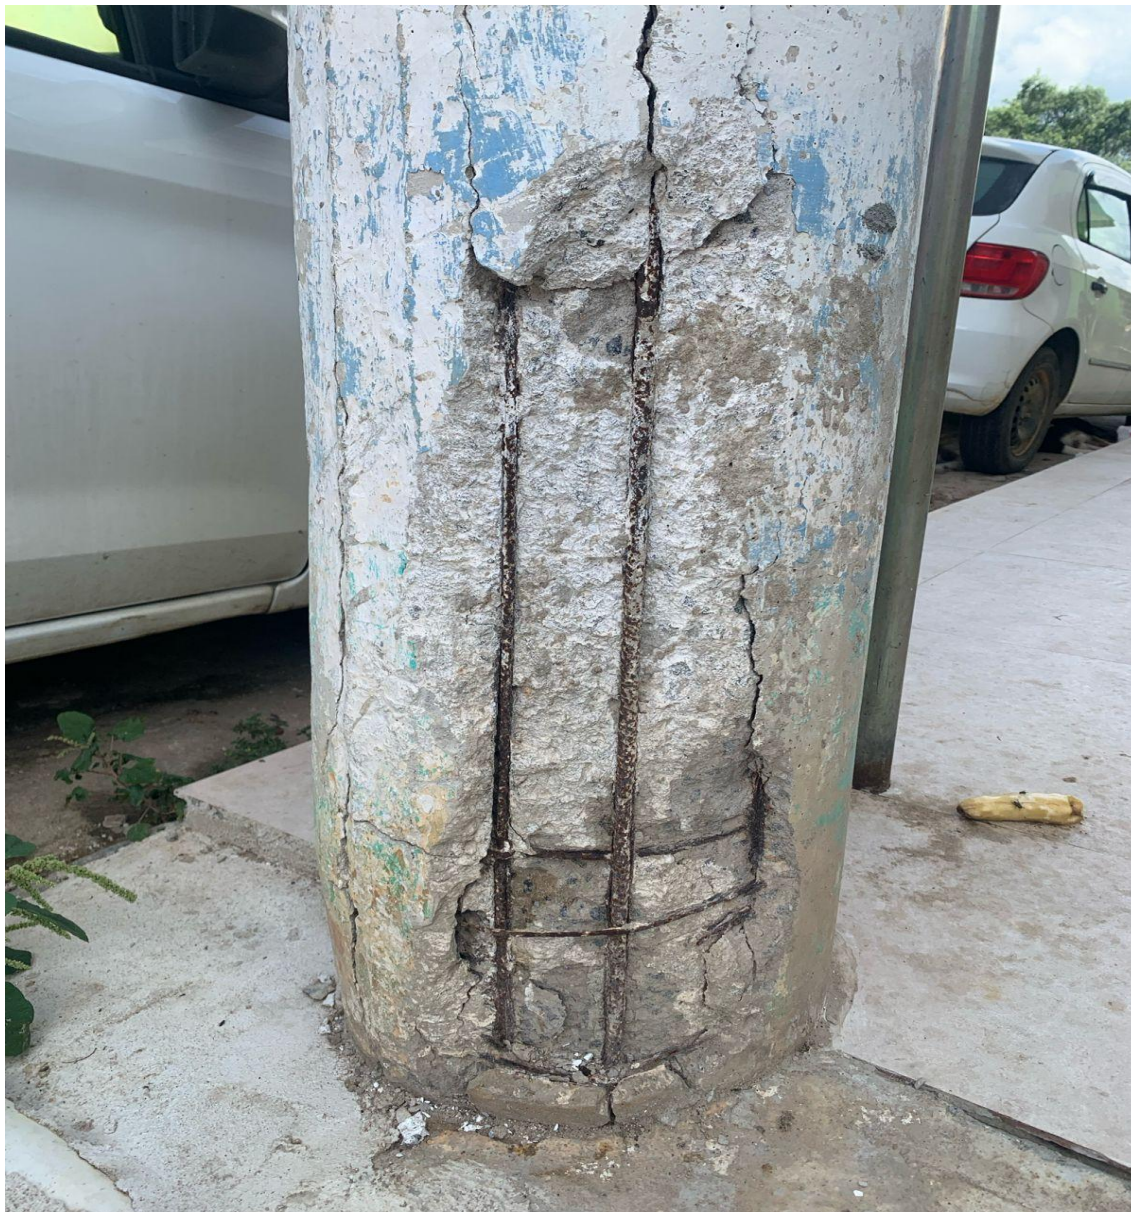
FIGURA 2

Figura 2 – Poste com armadura exposta e oxidada.

Constata-se poste de concreto armado apresentando exposição parcial da armadura metálica, sem visualização do núcleo interno da seção estrutural, porém com perda do cobrimento mínimo de concreto.

- Destacamento do concreto superficial (deslocamento localizado);
- Exposição da ferragem estrutural;
- Presença de sinais visíveis de oxidação (corrosão) na armadura;

- Redução do cobrimento protetivo originalmente destinado à proteção da armadura contra agentes externos.
