## CÂMARA MUNICIPAL DE BAIXO GUANDU – ES

### DOSSIÊ TÉCNICO CONSOLIDADO ANÁLISE INSTITUCIONAL DAS MANIFESTAÇÕES LEGISLATIVAS RELATIVAS À MANUTENÇÃO DA REDE DE DISTRIBUIÇÃO DE ENERGIA ELÉTRICA

Município de Baixo Guandu – Espírito Santo  
Período de Análise: 2018–2026

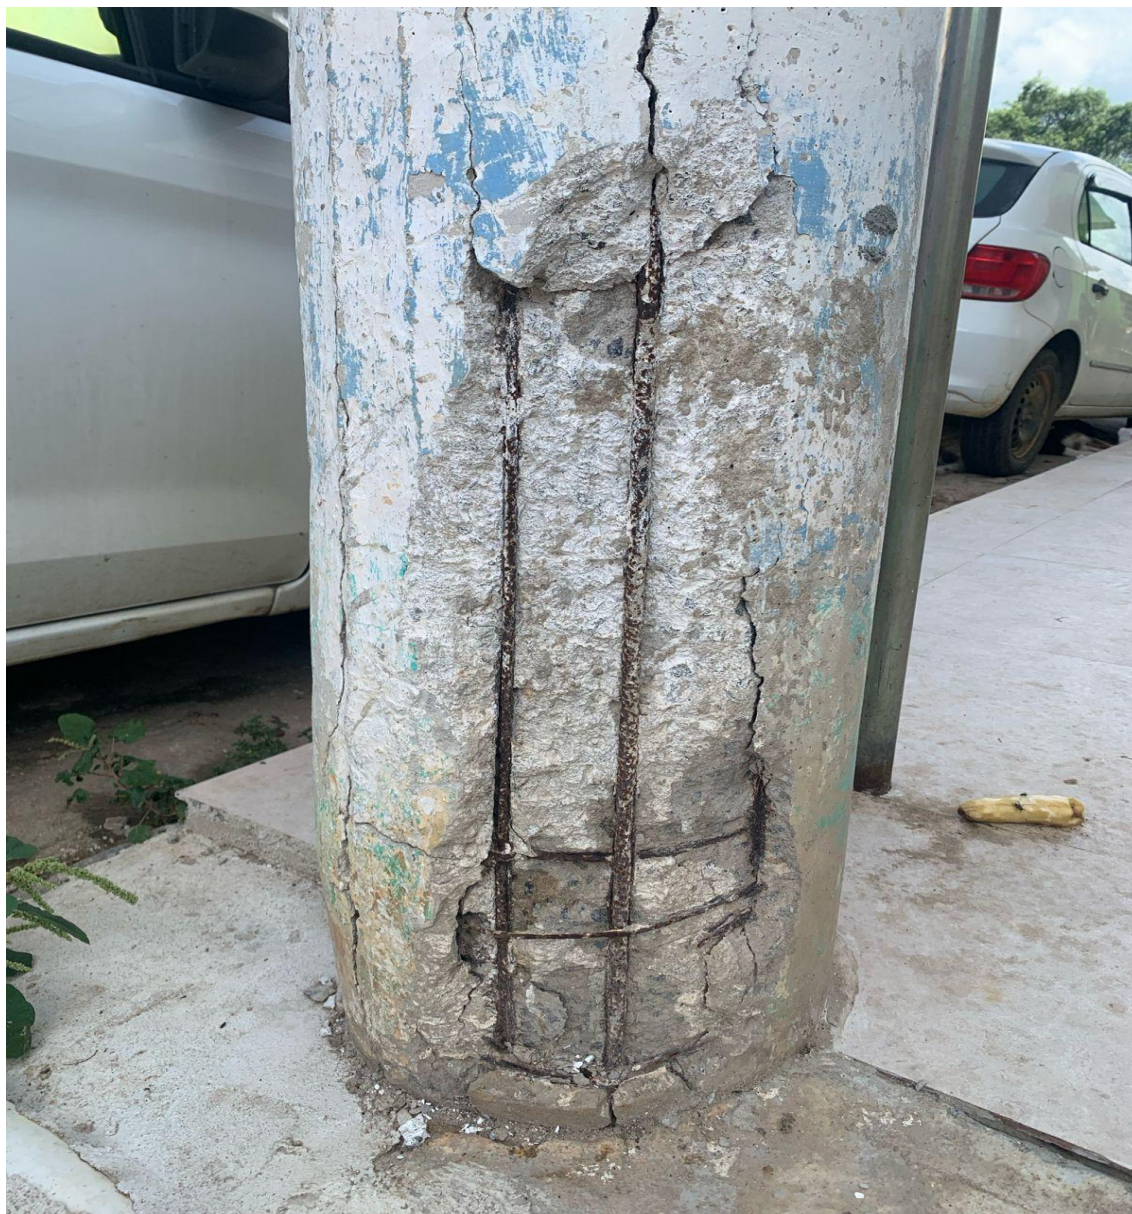
FIGURA 2

Figura 2 – Poste com armadura exposta e oxidada.

Constata-se poste de concreto armado apresentando exposição parcial da armadura metálica, sem visualização do núcleo interno da seção estrutural, porém com perda do revestimento mínimo de concreto.

- Destacamento do concreto superficial (deslocamento localizado);
- Exposição da ferragem estrutural;
- Presença de sinais visíveis de oxidação (corrosão) na armadura;

- Redução do cobrimento protetivo originalmente destinado à proteção da armadura contra agentes externos.

Estruturas com armadura exposta e deformação visível indicam perda de integridade do elemento estrutural, o que demanda substituição ou reforço imediato, não sendo suficiente mera intervenção paliativa.
