## CÂMARA MUNICIPAL DE BAIXO GUANDU – ES

### **DOSSIÊ TÉCNICO CONSOLIDADO ANÁLISE INSTITUCIONAL DAS MANIFESTAÇÕES LEGISLATIVAS RELATIVAS À MANUTENÇÃO DA REDE DE DISTRIBUIÇÃO DE ENERGIA ELÉTRICA**

Município de Baixo Guandu – Espírito Santo  
Período de Análise: 2018–2026

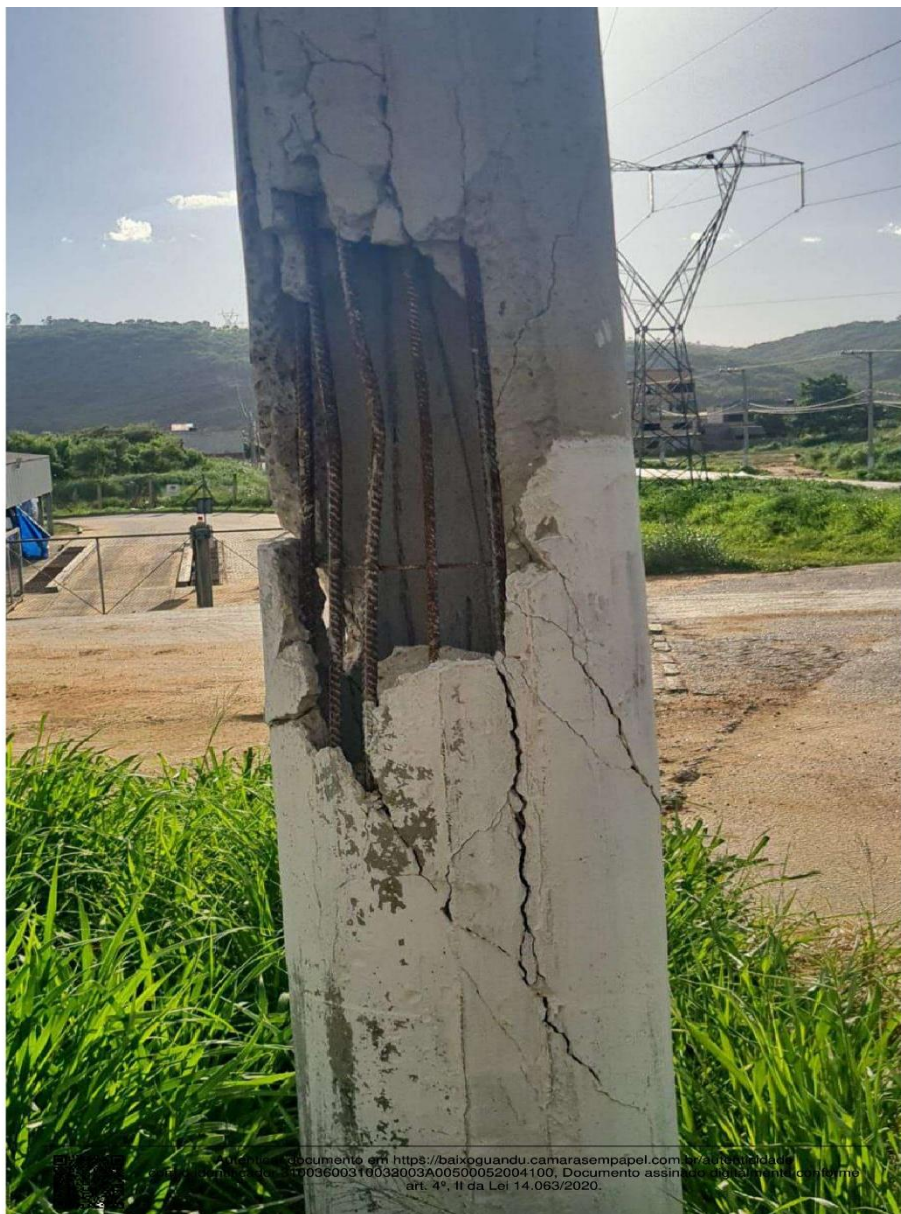
FIGURA 1

Figura 1 – Poste de concreto com ruptura estrutural e exposição de armadura metálica.

Observa-se fratura significativa na estrutura de concreto com exposição da ferragem interna, indicando comprometimento da capacidade de suporte mecânico e potencial risco à segurança coletiva.

Estruturas com armadura exposta e deformação visível indicam perda de integridade do elemento estrutural, o que demanda substituição ou reforço imediato, não sendo suficiente mera intervenção paliativa.
